Norges  
vassdrags- og  
energidirektorat

# Skisseplan

## Krisetiltak etter flom i Ostri ved Amotsøyi 2018

<b>Sammendrag:</b>
Etter stor flom i Ostri 14-15 oktober 2018 oppsto det skader på nedre deler av flomsikringsanlegget mot Amotsøyi, og på sikringsanlegget i yttersvingen oppstrøms brua. Langs det lange flomsikringsanlegget mot Amotsøyi kom vannstanden opp mot toppen av flomvollen over hele strekningen, og den gikk over flomvollen i nedre del. I selve elveløpet er det lagt opp flere store grusører som vil føre til høy vannstand ved neste flomhendelse. Oppstrøms fylkesvei brua ble erosjonssikringen i yttersving skadet, og vann fra Ostri gikk over veien og gjorde skade på flere hus.
<b>Vernestatus:</b> Vassdraget er vernet etter verneplan IV fra 1993.
<b>Tiltakets hensikt:</b> Økt sikkerhet for bebyggelse og redusere risikoen for ødeleggende flomskader.

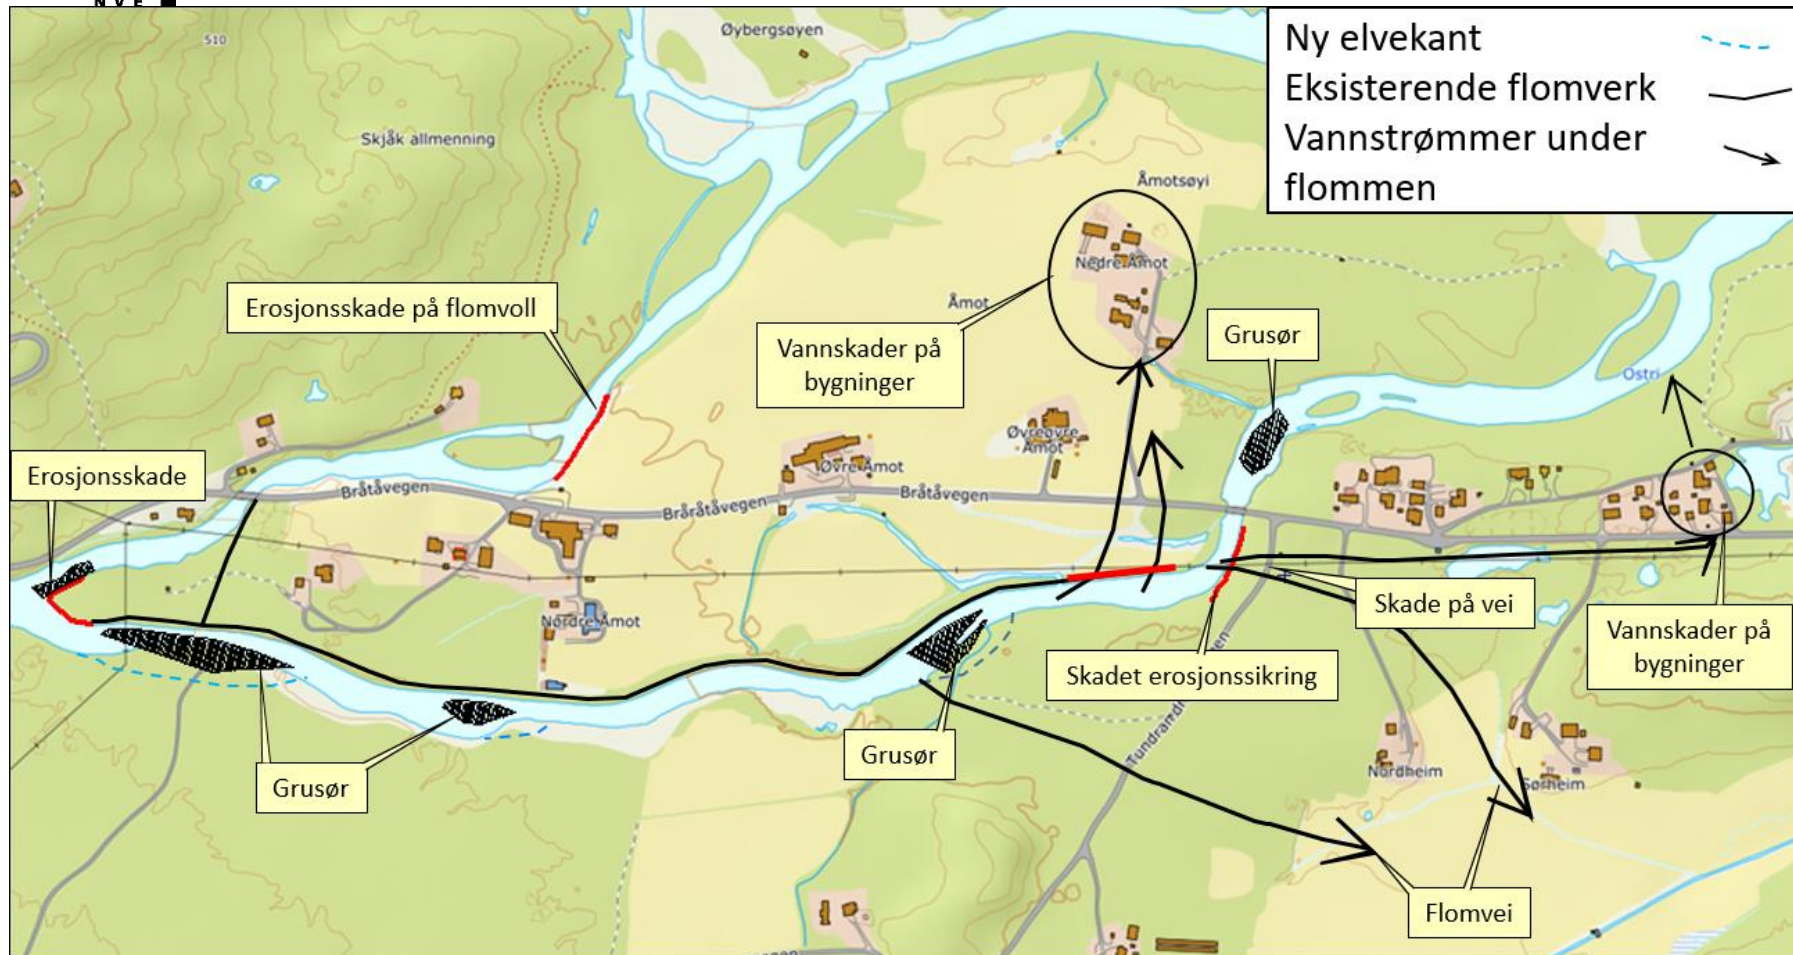
Etter stor flom den 14. og 15. oktober 2018, ble det omfattende flom- og erosjonsskader i området (se registeringskart på neste side). Flere boliger fikk store vannskader, veier og stikkledninger ble skadet, og det er stor bekymring for ytterligere skader i området ved en ny flomhendelse. Deler av flomsikringsanlegget mot Åmotsøyi ble ødelagt over en lange strekning, erosjonssikringsanlegget ved brua fikk skader og store grusmasser har lagt seg opp i selve elveløpet.

Registreringskart - vannet strømmet inn over land på flere plasser illustrert med svarte piler.

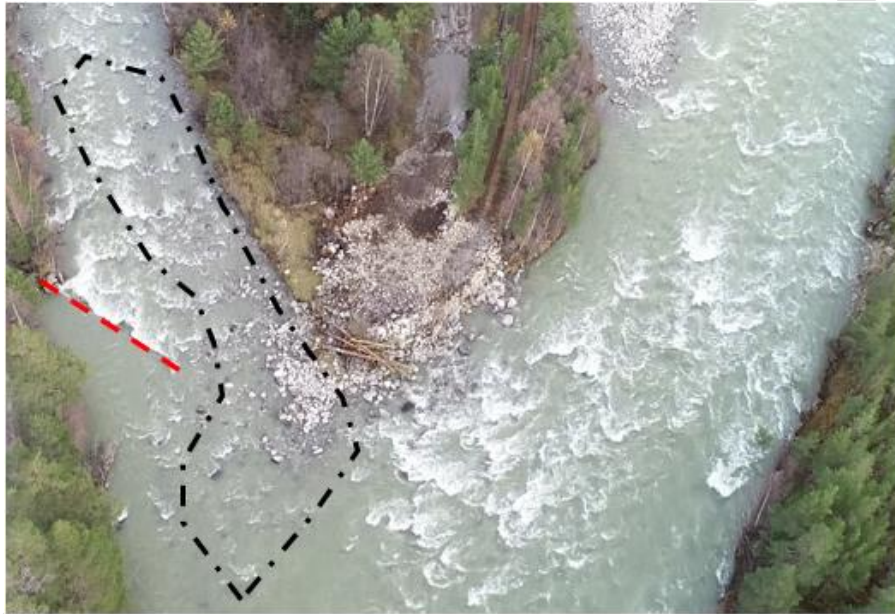
#### 4.1. Justere spissen av Åmotøyi

Spissen på Åmotsøyi er skadet og påvirke vannfordelingen mellom de to løpene. Ved lavvannstand går det ikke vann i det nordlige løpet lenger. Her foreslås det at det tas ut grusmasse å derved reetablere vannføring i det nordre løpet. Omfanget og uttak av masser må tilpasses slik at det vil renne vann i det nordlige elveløpet rundt Åmotsøyi, ved normal vannføring. Store steiner legges igjen i området for å skape variasjon i elveløpet. Gravemaskin justerer spissen slik at den naturlige erosjonssikringen opprettholdes (det skal ikke graves i selve spissen) og stor elvestein legges uten på den naturlige erosjonssikringen. Dette vil bedre forholdene for fisk, og avlaste det sørlige elveløpet under flomsituasjoner. I tillegg er også lokale grunneiere avhengig av vann fra det nordre løpet, noe det ikke er nå ved normal vannføring. Det sørlige løpet ble senket i forbindelse med byggingen av flomvollen på Åmotøyi i 1988. Det har ifølge de lokale vært mindre vann i det nordre løpet etter dette.

*Erosjonsskade – spissen av Åmotsøyi. Stiplet linje viser ca. området for uttak av masser. Rød stiplet linje markerer terskel som ikke skal røres.*

Det er viktig at tersklene elveløpene ikke røres og at det ikke blir tatt ut for mye masse slik at det blir for mye vann i det nordlige elveløpet. Tilpasning skjer i samråd med byggeleder, planlegger og maskinfører.

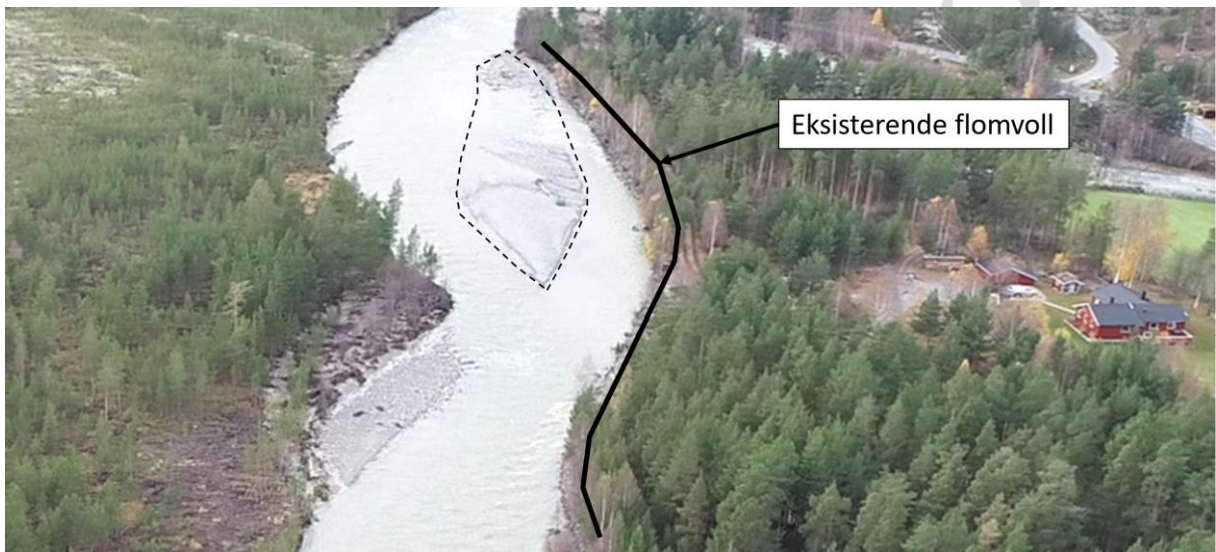
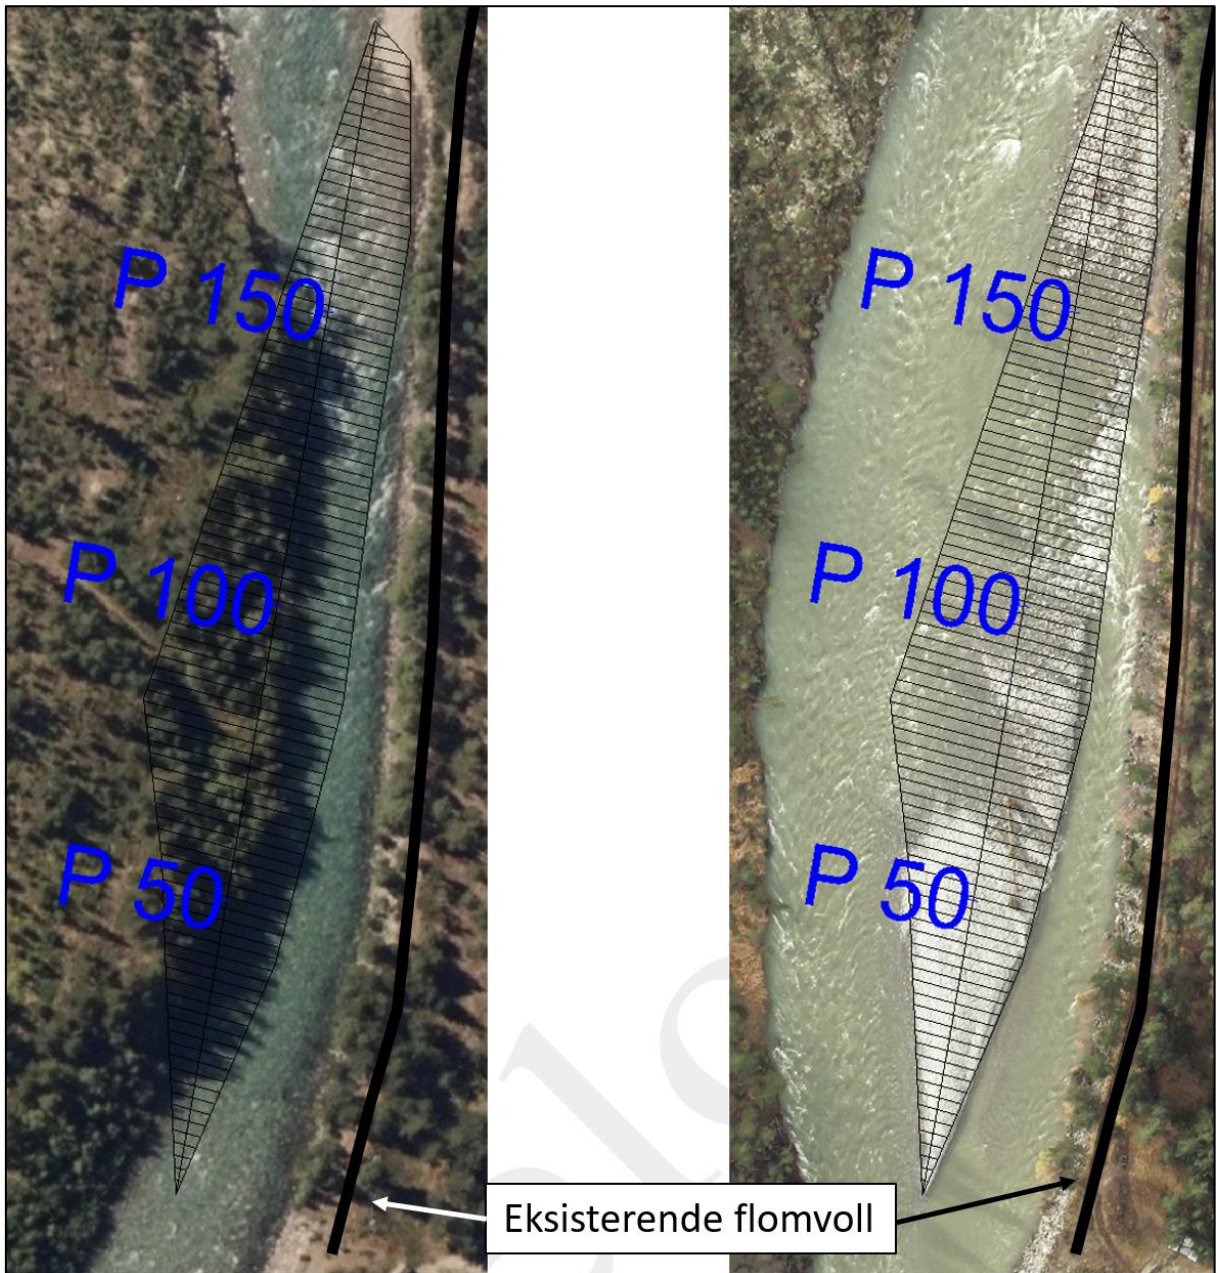
## 4.2. Fjerne grusør i elva

Under flommen var det stor erosjon langs høyre bredd (sett medstrøms). I elva har det lagt seg opp en relativ stor grusør. Denne øra foreslås fjernet. Gravemaskin grave opp grusmassene og lastebiler/dumper kjører dem i deponi i nærheten.

*Fjerning av grusør – stiplet linje viser omkretsen på grusøren*

Fjerning av grusør – grusør skravert. Bilde til venstre viser bilde fra 2013 før flommen, bilde til høyre viser grusør som har lagt seg opp etter flommen.

Dette for å gi plass til vannet under neste flom slik at eksisterende flomvoll ikke blir overtoppet. Noe som vil medføre at bygninger og hus innenfor flomvollen vil få vannskader.

Uttak vil skje basert på maskinstyringsfiler, utarbeidet fra laserdata i fra 2013 og høydemodell etter flommen i 2018, innenfor avgrenset område. Massene graves ut slik at det dannes en definert djupål omtrent midt i elva, og tilpasses elvebunnen rundt. Store steiner legges igjen i området ved grusøren for å skape variasjon i elveløpet.

Antatt masseuttak vil være ca. 5500 m<sup>3</sup>.

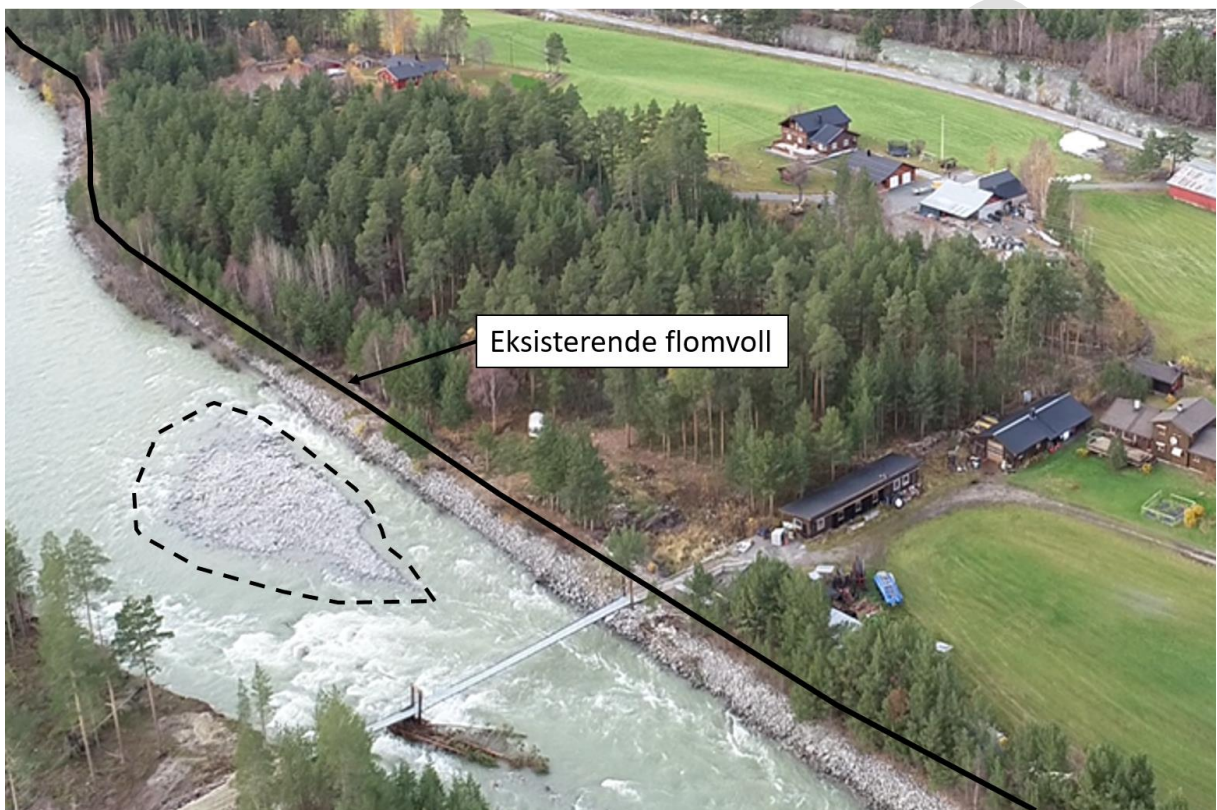
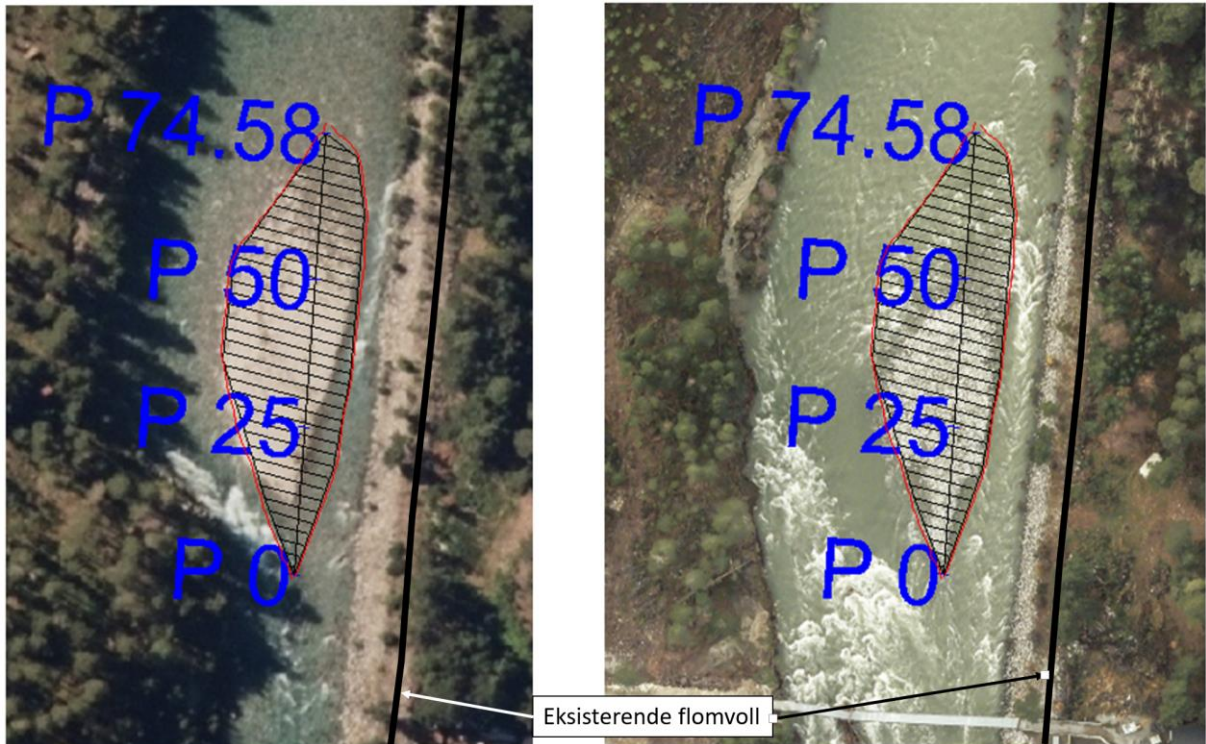
### 4.3. Fjerne grusør i elva

Like oppstrøms hengebrua i bilde under har elva har det lagt seg opp en grusør. Øra foreslås fjernet. Gravemaskin graver opp grusmassene og lastebiler/dumper kjører dem i deponi i nærheten.

*Fjerning av grusør – stiplet linje viser omkretsen på grusøren like oppstrøms hengebrua*

*Fjerning av grusør – grusør skravert. Bilde til venstre viser bilde fra 2013 før flommen, bilde til høyre viser grusør etter flommen.*

Uttak vil skje basert på maskinstyringsfiler, utarbeidet fra laserdata i fra 2013 og høydemodell etter flommen i 2018, innenfor avgrenset område. Massene graves ut slik at det dannes en definert djupål omtrent midt i elva, og tilpasses elvebunnen rundt. Store steiner legges igjen i området ved grusøren for å skape variasjon i elveløpet.

Antatt masseuttak vil være ca 2500 m<sup>3</sup>.

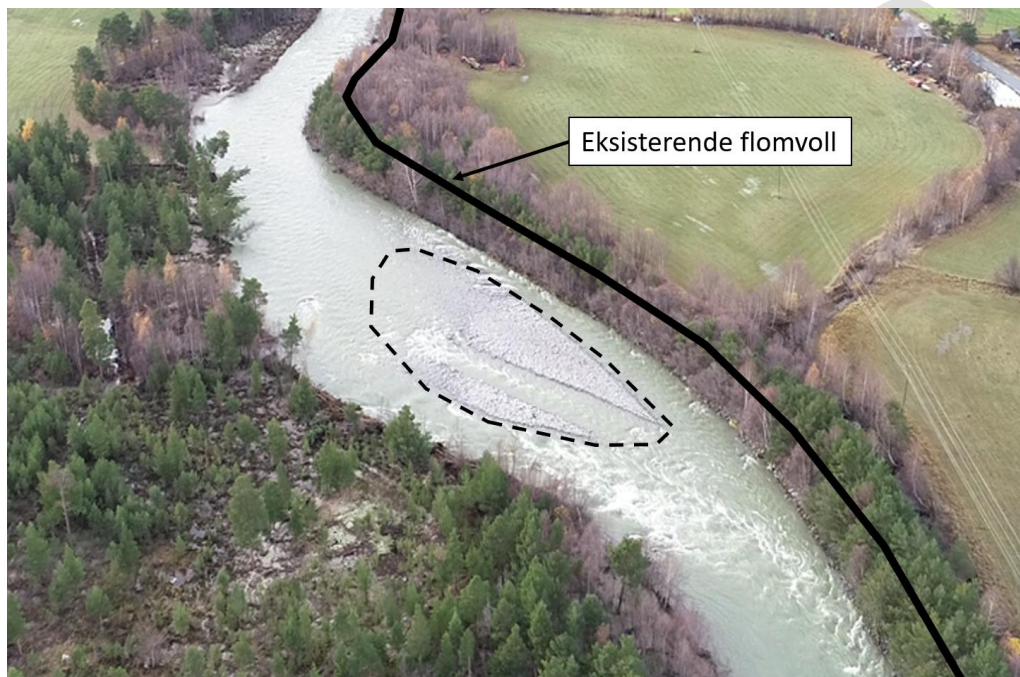
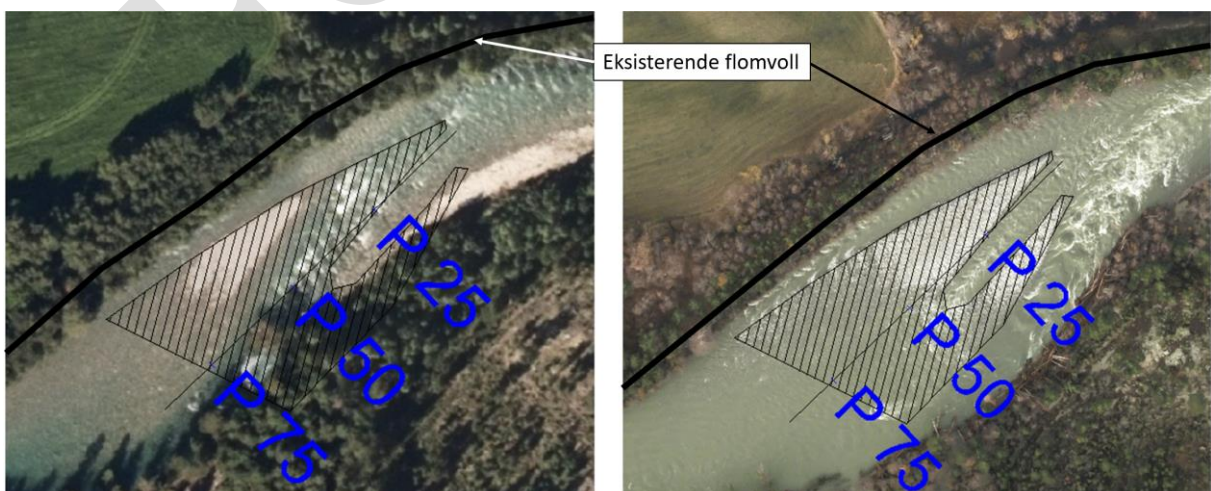
#### 4.4. Fjerne grusør i elva

Under flommen har elva lagt opp en grusør i elva. Øra foreslås fjernet. Gravemaskin graver opp grusmassene og lastebiler/dumper kjører dem i deponi i nærheten.

*Fjerning av grusør – stiplet linje viser omkretsen på grusøren*

*Fjerning av grusør – grusør skravert. Bilde til venstre viser bilde fra 2013 før flommen, bilde til høyre viser grusør som har lagt seg opp etter flommen.*

Uttak vil skje basert på maskinstyringsfiler, utarbeidet fra laserdata i fra 2013 og høydemodell etter flommen i 2018, innenfor avgrenset område. Massene graves ut slik at det dannes en definert djupål omtrent midt i elva, og tilpasses elvebunnen rundt. Store steiner legges igjen i området ved grusøren for å skape variasjon i elveløpet.

Antatt masseuttak vil være ca 3000 m<sup>3</sup>.

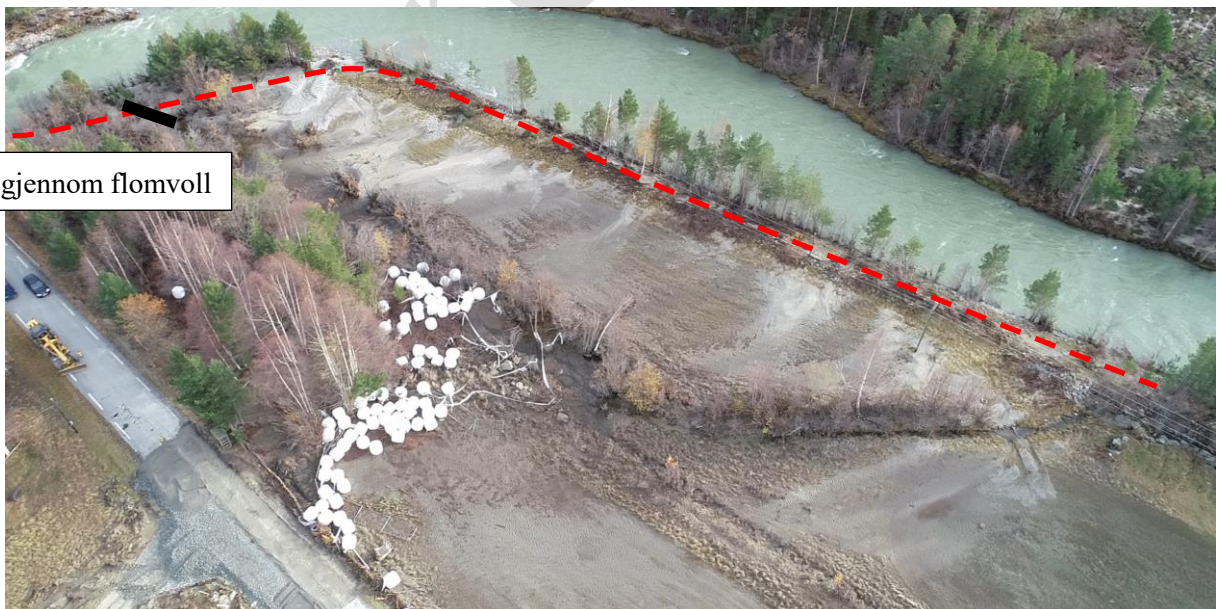
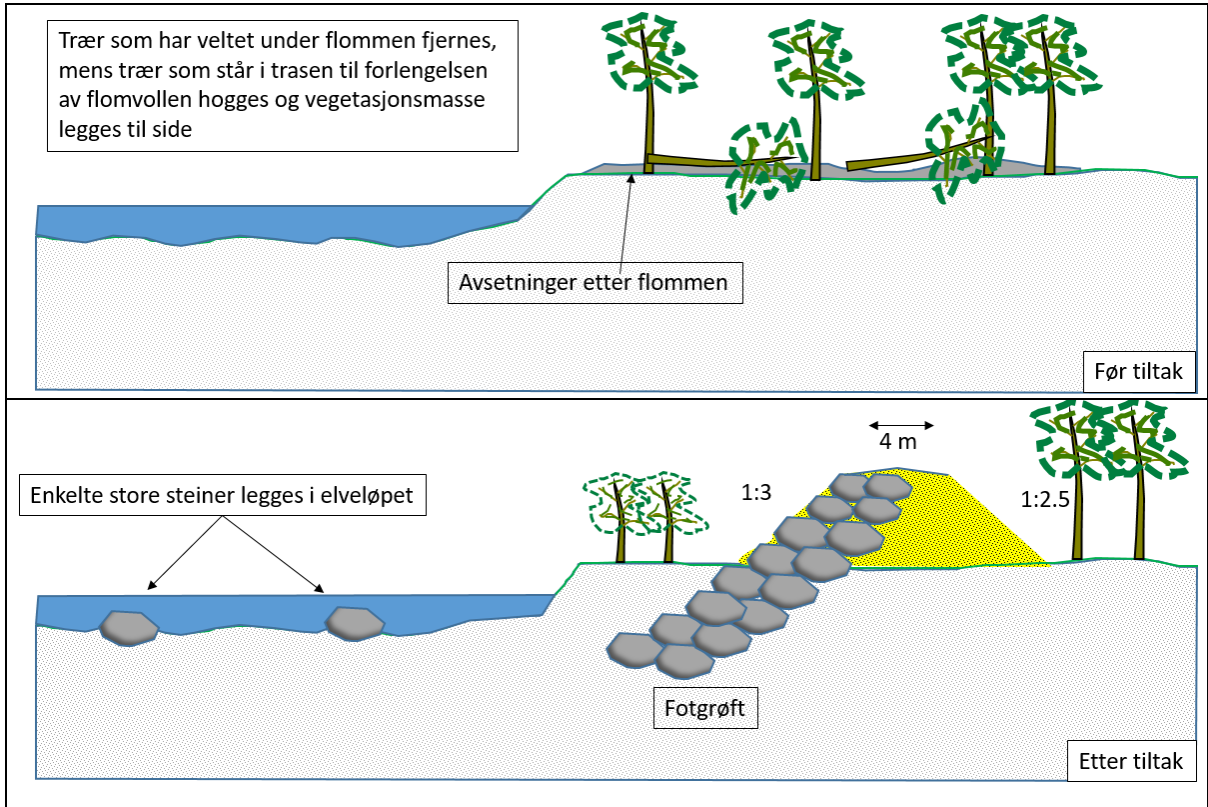
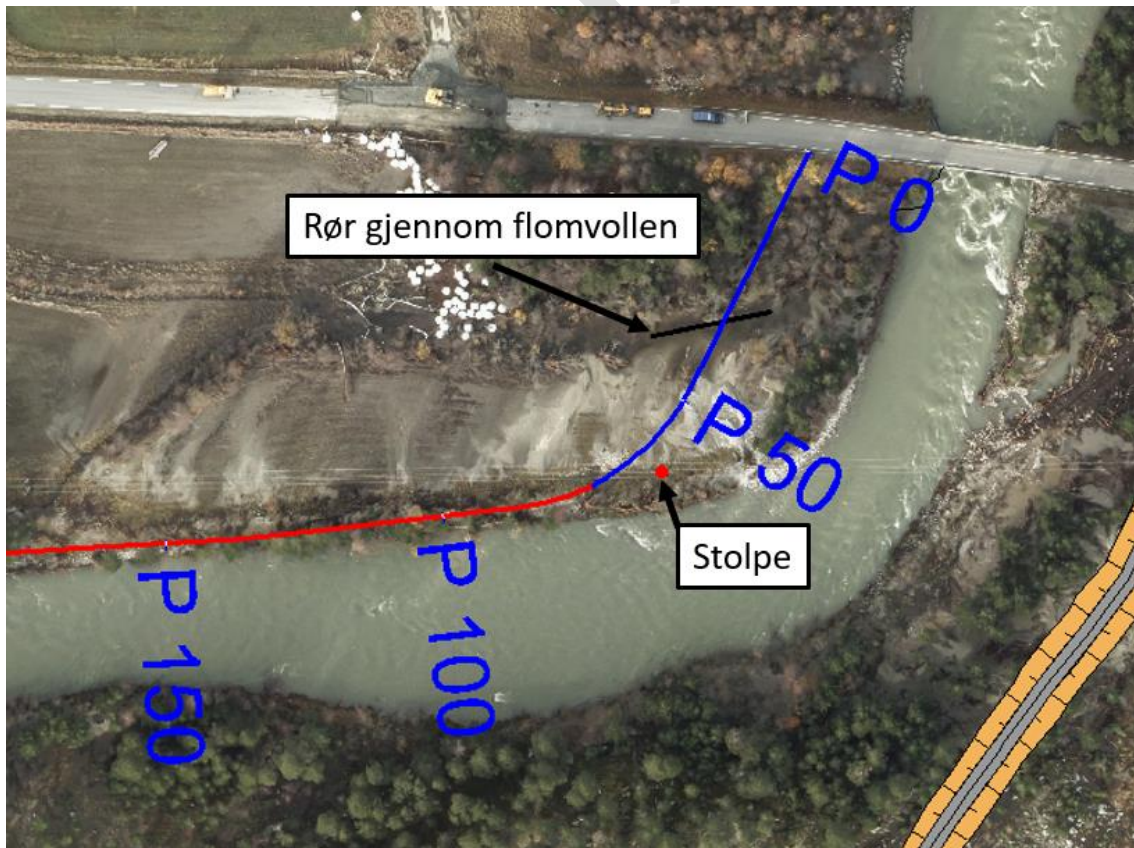
#### 4.5. Reparasjon og forlengelse av flomvoll

Under flommen ble flomvollen overtoppet og dette førte til omfattende skader på anlegget. Flomvannet strømmet over toppen og massene i vollen ble vasket bort over en strekning på ca 180 meter. Vann strømmet videre nordover og over Fylkesveien og ned til boligene nord på Åmotsøyi (se registreringskartet i kapittel 1.2. side 5).

*Reparasjon og forlengelse av flomvoll over en strekning på ca. 200 meter*

Reparasjon (rød linje) og forlengelse (blå linje) av flomvollen

For å hindre risikoen for at disse boligene skal bli utsatt for skader ved neste flom, repareres anlegget og forlenges helt bort til veifyllingen med en høyde 10 cm over nivå til bunnen av brubjelke. Det legges et rør (43m, Ø 50 mm) gjennom flomvollen med tilbakeslagsventil for å slippe ut bakvann. Området innenfor vil fortsatt være utsatt for oversvømmelser pga. grunnvannstigning, men flomvollen vil redusere oversvømmelsene, hindre erosjon og avsetning av masser.

Forlengelsen av anlegget bygges med en 4 meters bredde på topp og en helning 1:3 ut mot elva og 1:2.5 på luftsiden. Anlegget foreslås bygget opp med grusmasser fra elva og stor elvestein fra elva. Fotgrøften graves 0.5 meter under terrenget, da elva ikke vil grave vesentlig i dette området. Forlengelsen trekkes bort fra elva slik at kantvegetasjon bevares og ny kantvegetasjon kan etablere seg mellom flomvollen og elva, noe som vil være gunstig for økologien i elva.

Antatt steinbehov er 1000m<sup>3</sup> stor elvestein stein og 1100m<sup>3</sup> grusmasser.

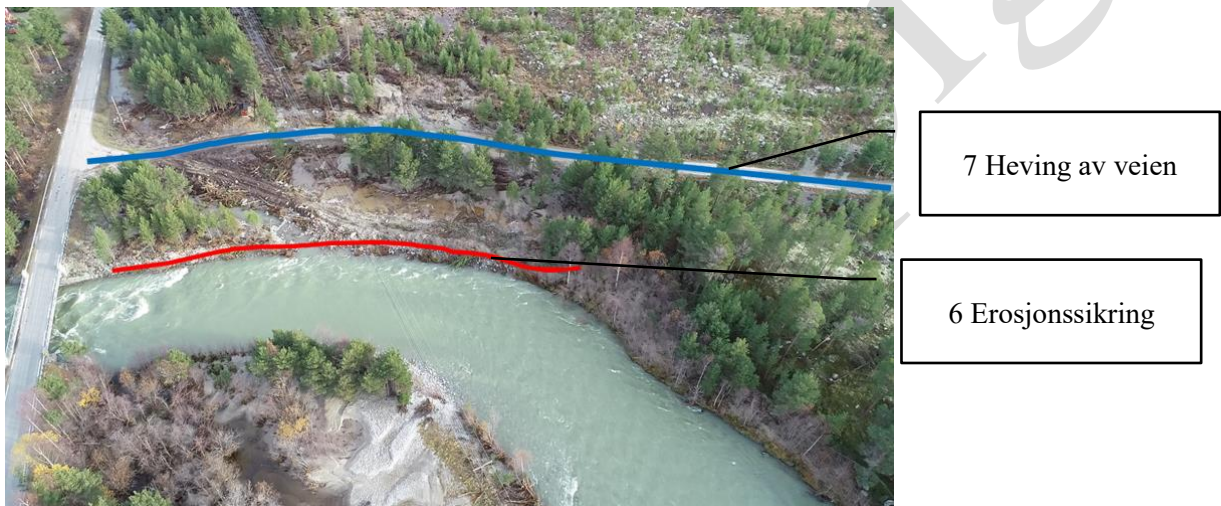
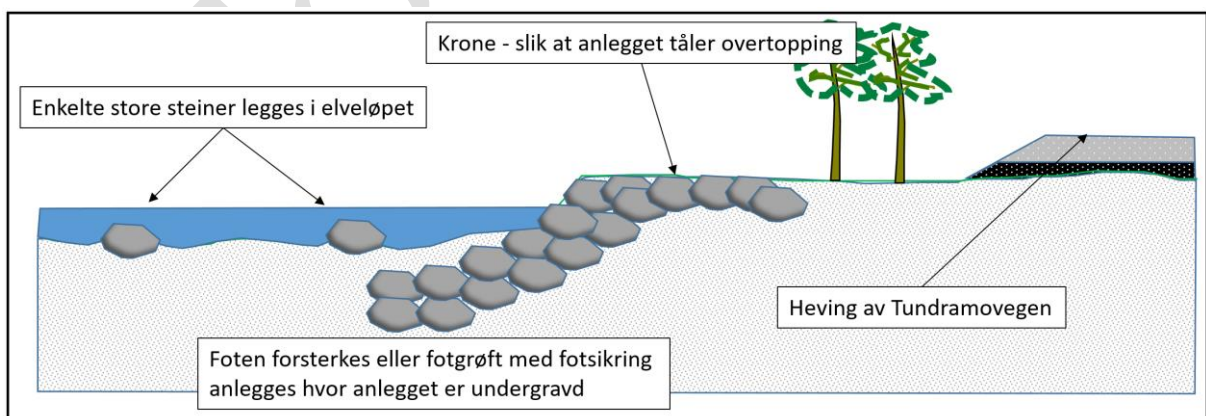
#### 4.6. Reparasjon av erosjonssikring

Under flommen ble erosjonssikringsanlegget i yttersvingen skadet. Store vannmengder strømmer over anlegget, videre over veien og ned mot bebyggelsen. Dette førte til omfattende skader på anlegget.

*Reparasjon av erosjonssikringen i yttersving markert med rød linje*

Anlegget repareres og bygges opp med store steiner fra elva. Steiner som stammer fra erosjonssikringen i elva brukes i bunnen av anlegget. Der hvor det brukes elvestein, skal helningen på sikringen ikke være brattere enn 1:3. Foten til anlegget forsterkes med å grave ned stor stein, eller det graves ny fotgrøft hvis foten er borte. Anlegget avlutes inn i terrenget i oppstrøms, slik at elva ikke graver seg inn bak erosjonssikringen. Anlegget bygges slik at det tåler overtopping, ved at det legges store steiner som krone oppå erosjonssikringen, minimum 2 m innover land.

Tilgjengelig vegetasjonsmasse legges på toppen for raskere etablering av vegetasjon. Anlegget bygges opp over en strekning på ca. 80 meter, antatt massebehov vil være ca 500m<sup>3</sup>.

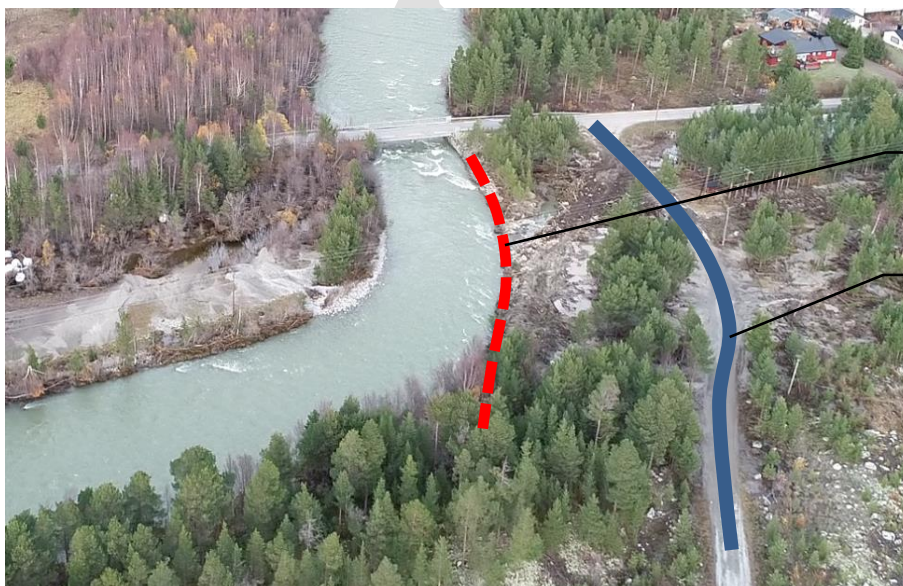
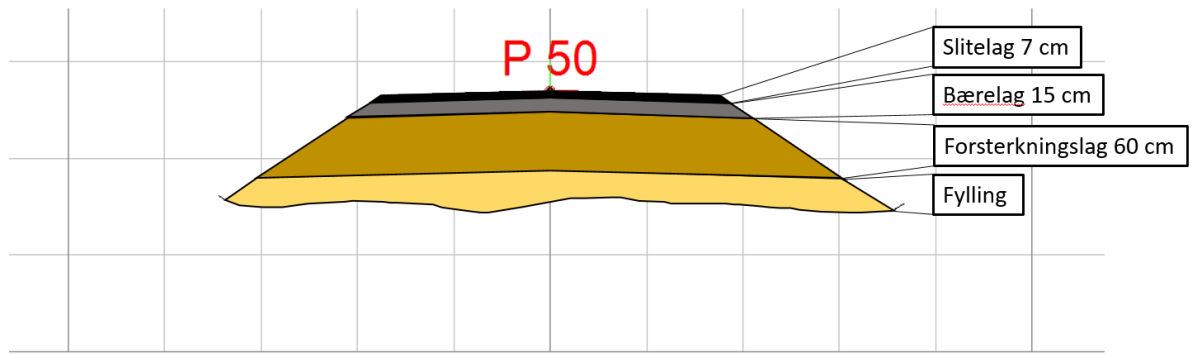
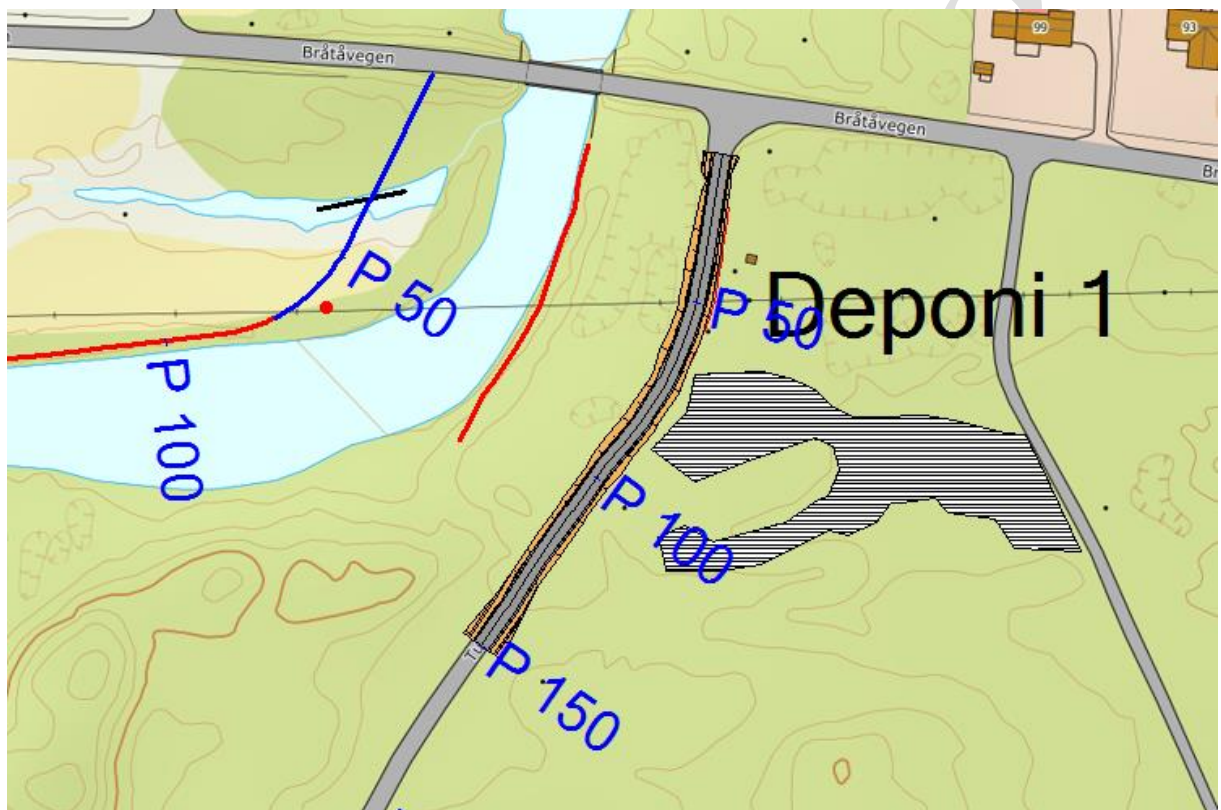
#### 4.7. Heving av veien

Under flommen ble veien oversvømt og store vannmengder strømmer over veien. Vannmassene strømmet videre østover og gjorde skade på bebyggelse (se registreringskartet i kapitel 1.2. side 5). Mye av vannet gikk også over i Nordre Kvitingje og skapte store problemer der.

*Heving av veien øst for elva*

Veien foreslås heves for å fungere som flomsikring for bebyggelsen. Høyden på veien vil bli ca. 10 cm høyere enn bunnen av brubjelken, og vi mener det ikke er hensiktsmessig å heise veien høyere. Dette fordi, når vannstanden stiger opp til brubjelken vil dette føre til en stor oppstuvning frem til vannstanden går ned eller vannet finner en ny vei.

Veien heves i en lengde på ca. 150 m. Masser for å heve veien hentes fra elva. Antatt massebehov vil være ca. 800 m<sup>3</sup>. Veien bygges opp med et 60 cm tjukt forsterkningslag, med et 15 cm tjukt bærelag over. På toppen legges et 7 cm tjukt slitelag i grus. Bredden på veien blir 4 m, med skulder på 0.5 m på begge sider, og helninger på 1:3.

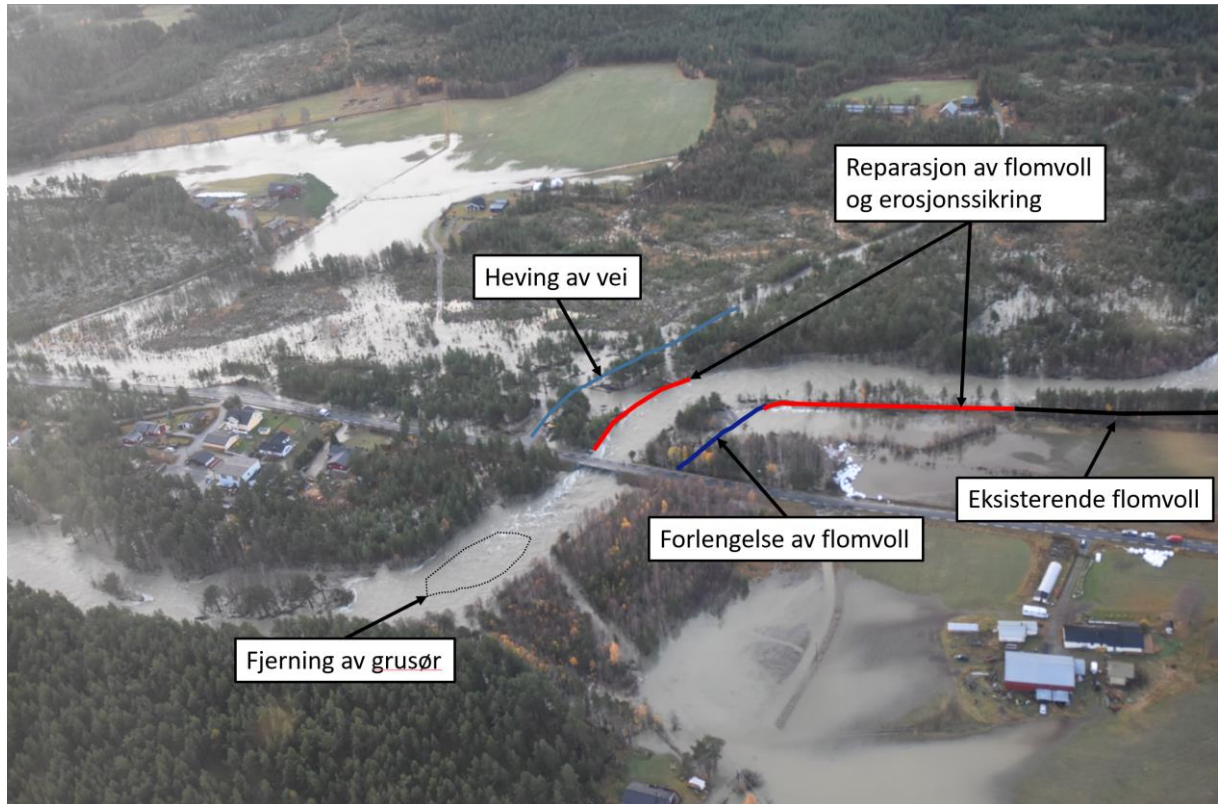
*Bilde fra Politiet under flommen med tiltak.*

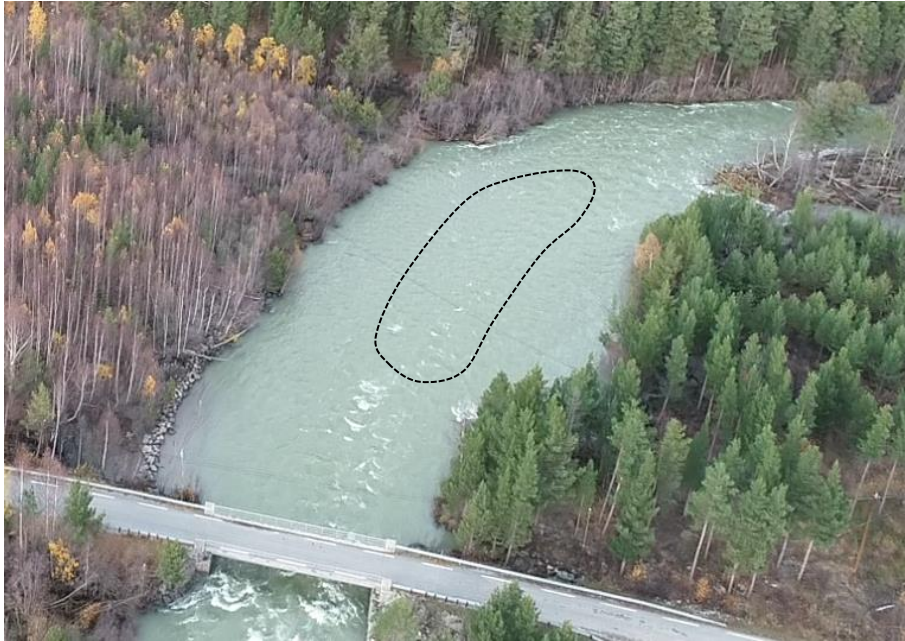
#### 4.8. Fjerne grus i elva

Under flommen ble det klart at kapasiteten til brua var for lav. Vannet tok seg vei ut på sidene og forårsaket flomskader på bebyggelse og infrastruktur. For å bedre kapasiteten under brua foreslås det å grave bort grusmasser i elva og på den måten senke elveløpet nedenfor brua og bedre kapasiteten under brua. Gravemaskin graver opp grusmassene og lastebiler/dumper kjører dem i deponi i nærheten. Antatt masseuttak vil være ca 2000 m<sup>3</sup>.

*Elveløpet senkes fra brekket og ca 60 meter opp mot brua innenfor stiplet linje*

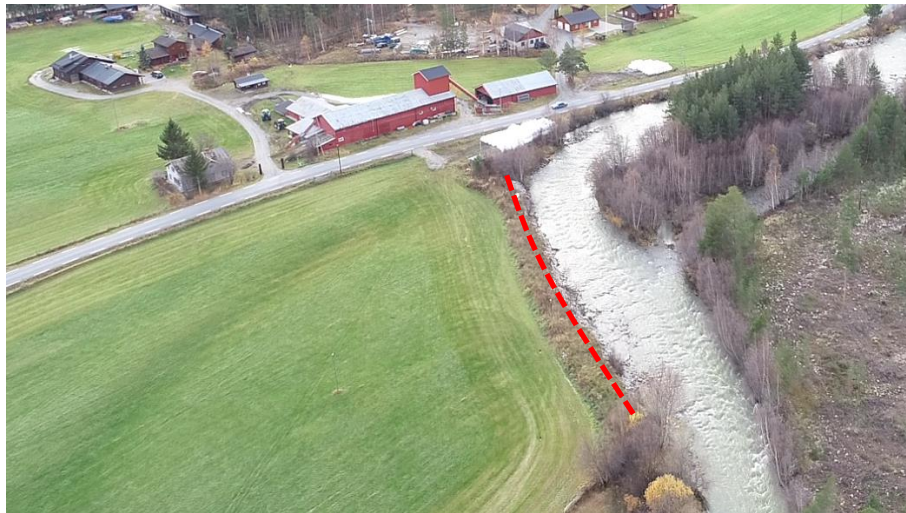
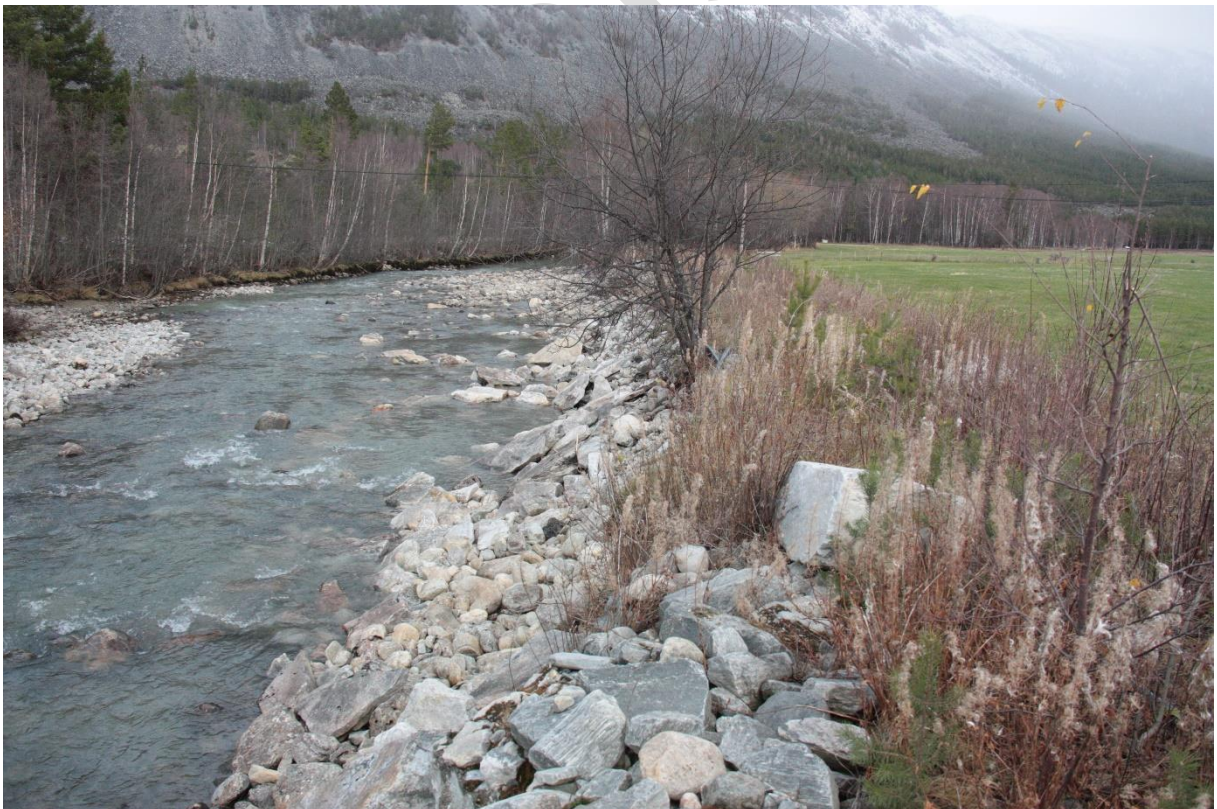
#### 4.9. Forsterking av flomvoll

Under flommen oppsto det erosjonsskader på flomvollen. For å hindre ytterligere skader eller brudd i flomvollen og vann på inn bak flomvollen som kan tru bebyggelsen foreslås det å reparere og forsterke flomvollen.

*Flomvollen langs jordet forsterkes i foten*

*Flomvollen forsterkes i foten*

Steinmasser fra uttak andre steder i elva legges opp langs foten av flomvollen over en strekning på ca. 100 meter. Antatt massebehov vil være ca. 400 m<sup>3</sup>.
