Norges  
vassdrags- og  
energidirektorat

# Skisseplan

## Krisetiltak etter flom i Ostri ved Amotsøyi 2018

<b>Sammendrag:</b>
Etter stor flom i Ostri 14-15 oktober 2018 oppsto det skader på nedre deler av flomsikringsanlegget mot Amotsøyi, og på sikringsanlegget i yttersvingen oppstrøms brua. Langs det lange flomsikringsanlegget mot Amotsøyi kom vannstanden opp mot toppen av flomvollen over hele strekningen, og den gikk over flomvollen i nedre del. I selve elveløpet er det lagt opp flere store grusører som vil føre til høy vannstand ved neste flomhendelse. Oppstrøms fylkesvei brua ble erosjonssikringen i yttersving skadet, og vann fra Ostri gikk over veien og gjorde skade på flere hus.
<b>Vernestatus:</b> Vassdraget er vernet etter verneplan IV fra 1993.
<b>Tiltakets hensikt:</b> Økt sikkerhet for bebyggelse og redusere risikoen for ødeleggende flomskader.

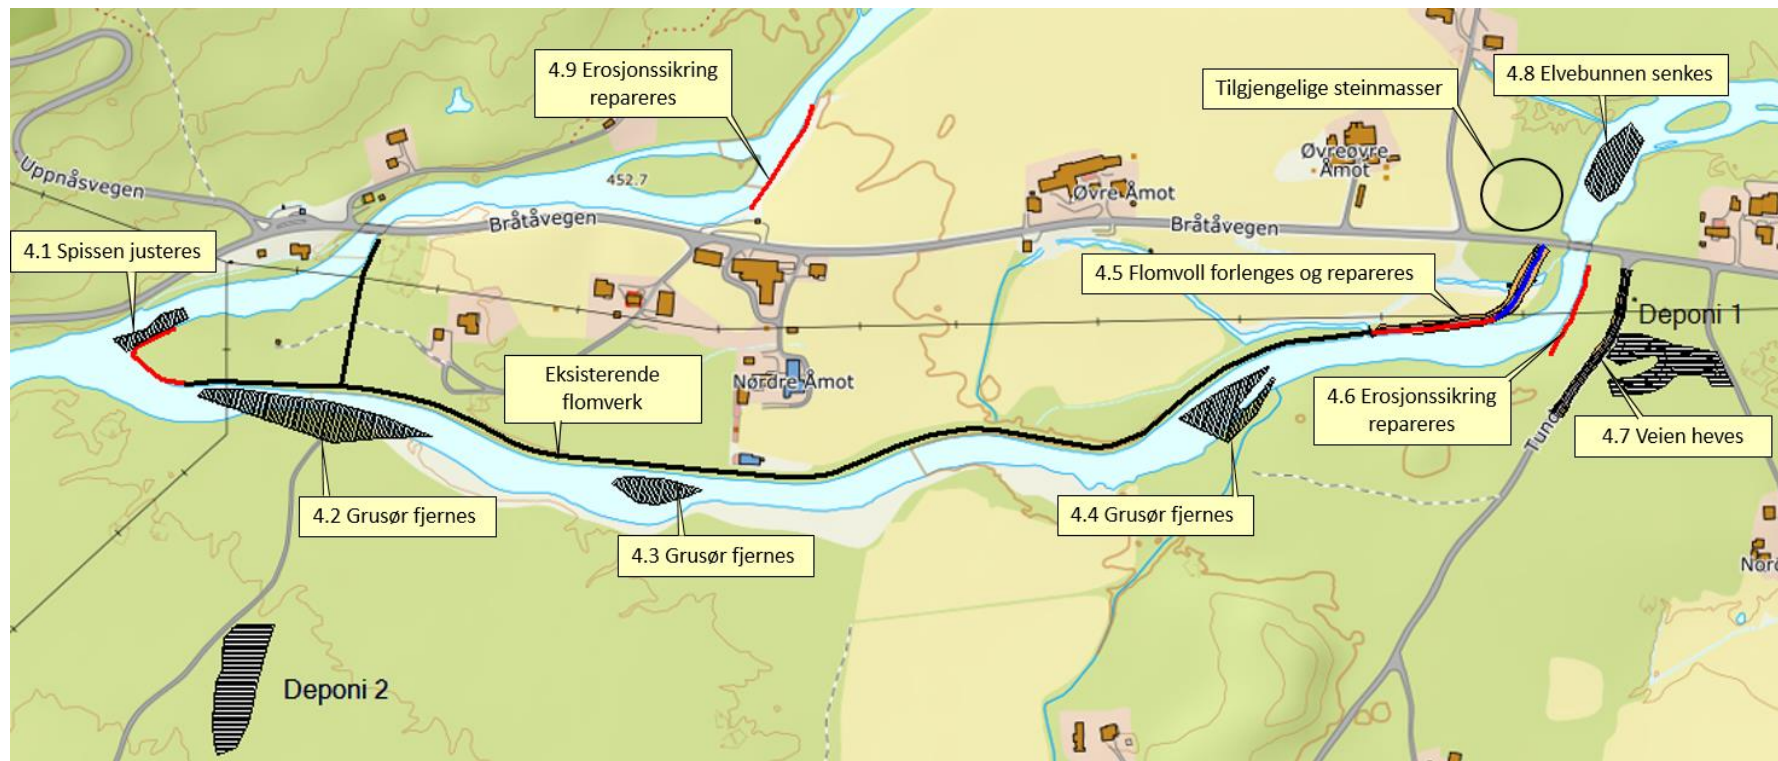
*Tiltakskartet viser de forskjellige foreslåtte tiltakene.*

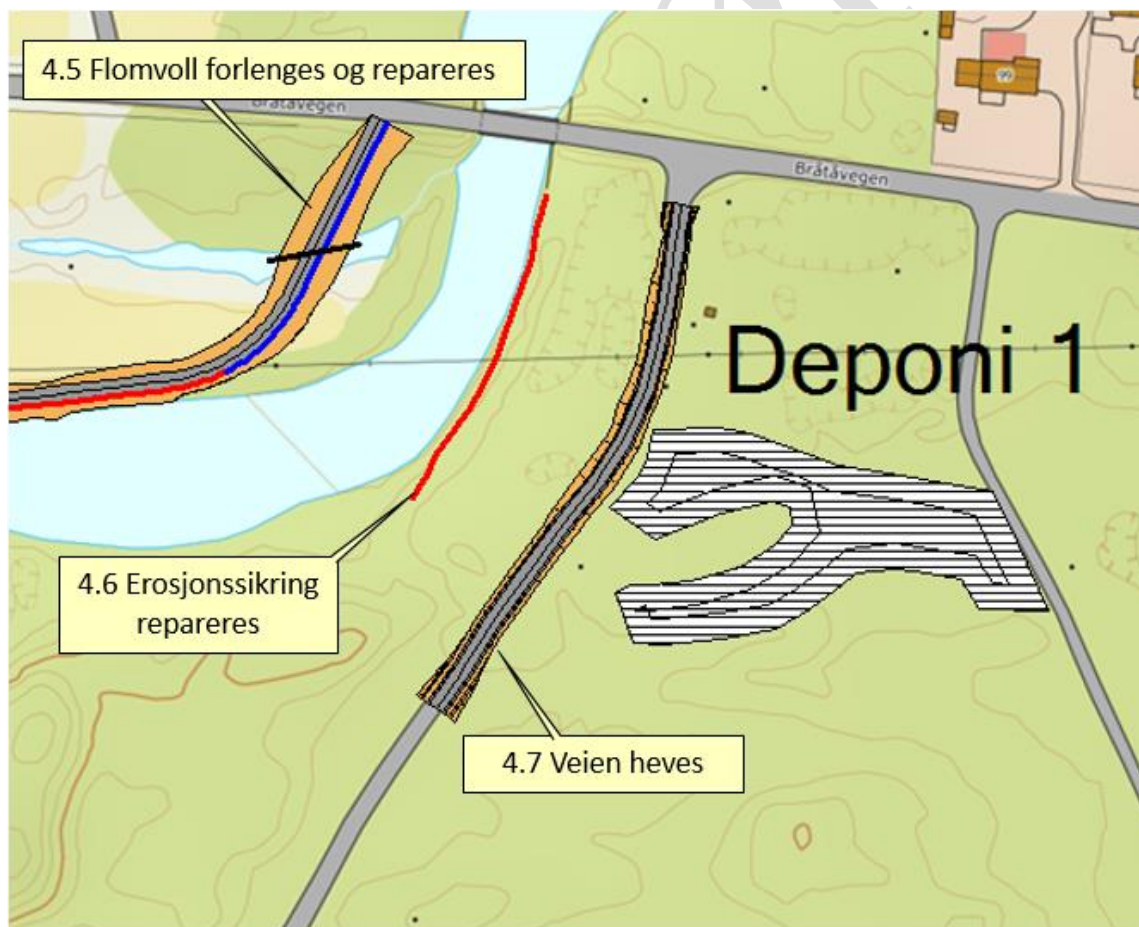
Oversiktskart med plassering av deponi 1. Blå strek viser hvor flomvollen forlenges, mens rød strek viser hvor flomvollen repareres.

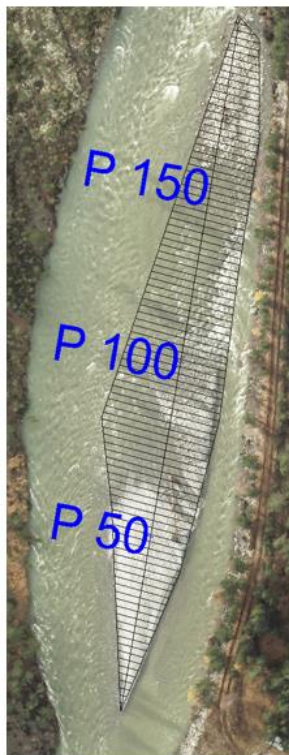
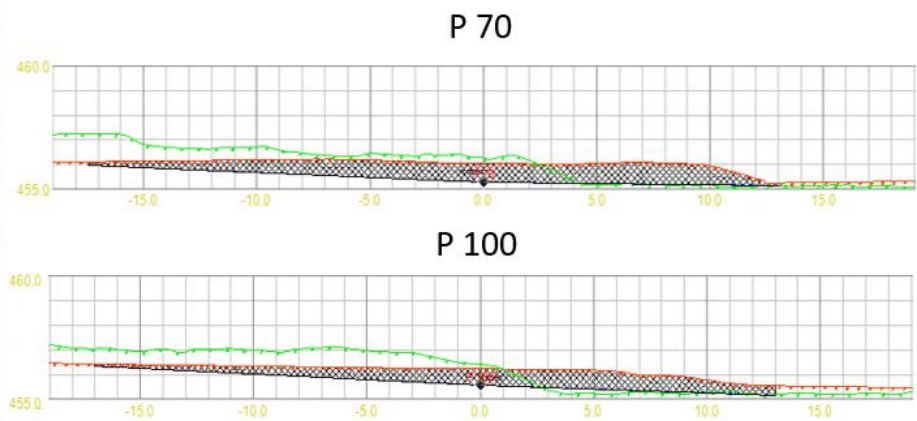
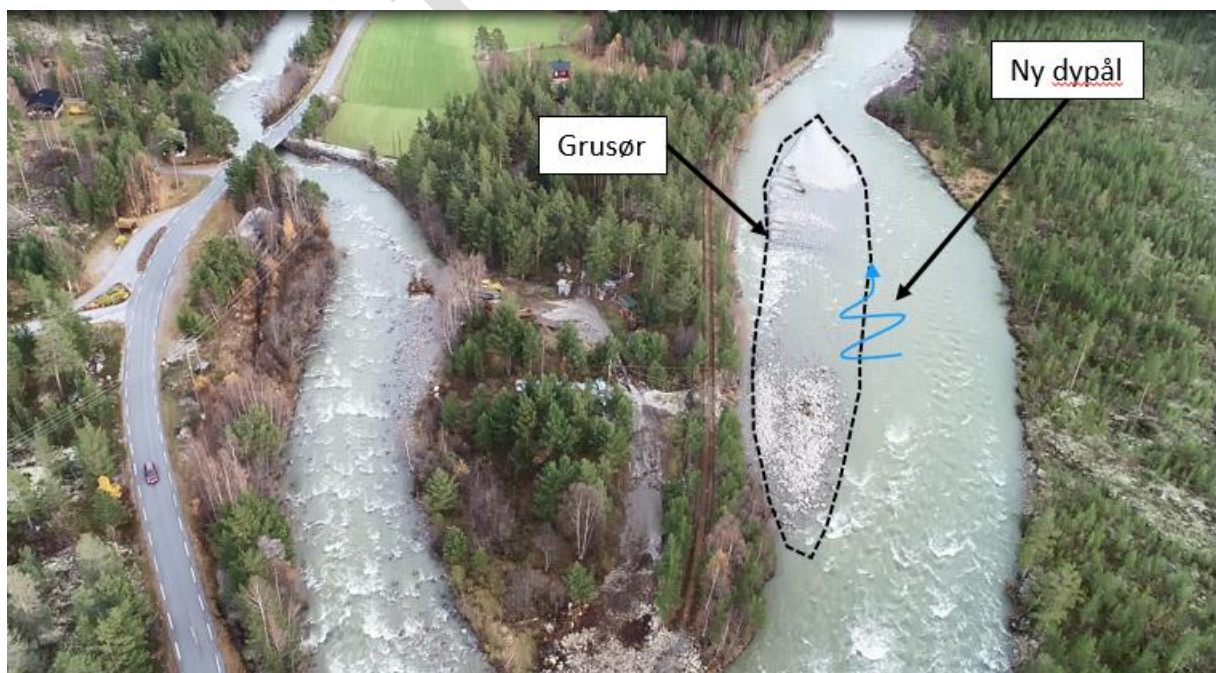
## Tiltak 4.2 Fjerne grusør i elva

Laserdata 2013  
Høydemodell 2018  
Grusør

- Grusøren fjernes fra elva og legges i deponi på land.
- Stor stein sorteres ut og brukes i erosjonssikring andre steder.
- Massene graves ut slik at det dannes en definert djupål omtrent midt i elva og tilpasse elvbunnen rundt.
- Enkelsteiner og stein grupper skal legges igjen i elva som biotiltak.

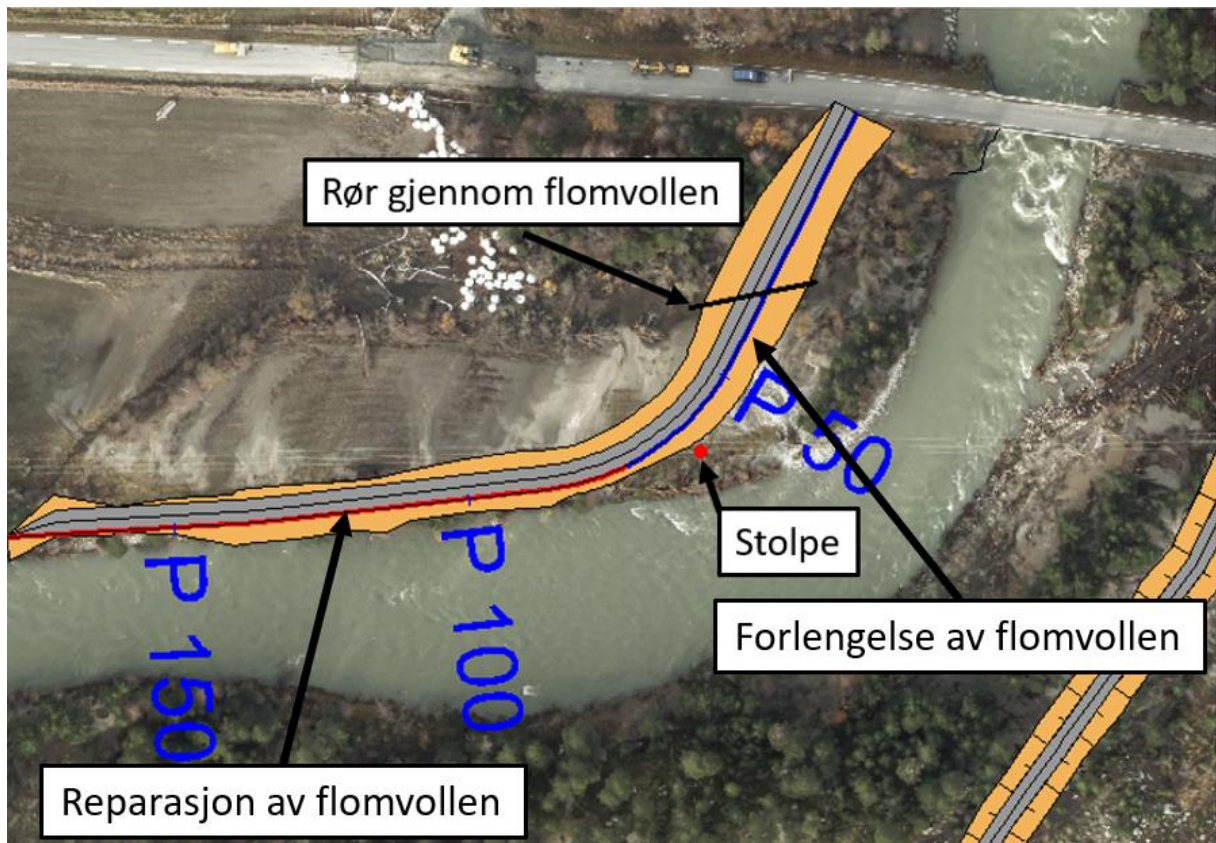
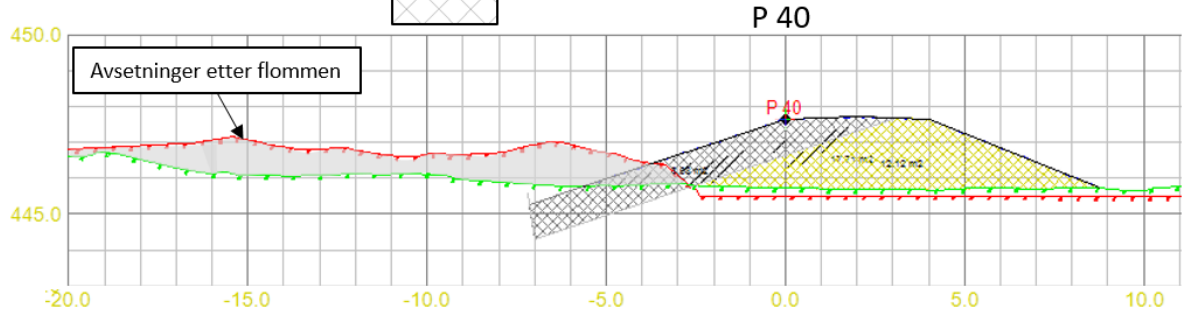
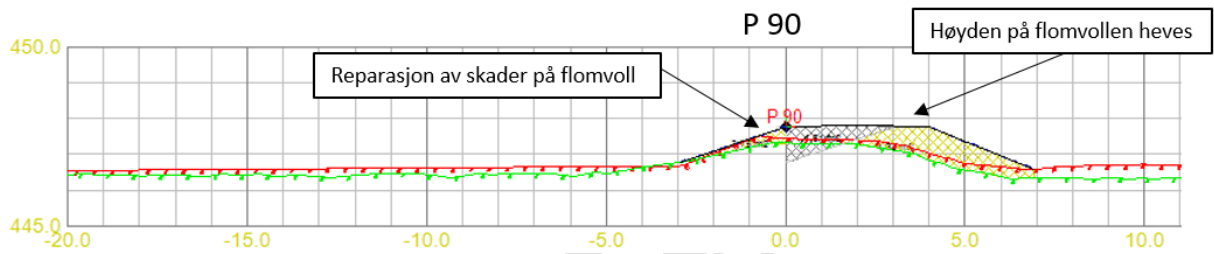
#### Tiltak 4.5 Reparasjon og forlengelse av flomvollen

Under flommen ble flomvollen overtoppet og dette førte til omfattende skader på anlegget. Flomvannet strømmet over toppen og massene i vollen ble vasket bort over en strekning på ca 180 meter. Vann strømmet videre nordover og over Fylkesveien og ned til boligene nord på Åmotsøyi (se registreringskartet i kapittel 1.2. side 5).

For å hindre risikoen for at disse boligene skal bli utsatt for skader ved neste flom, repareres anlegget og forlenges helt bort til veifyllingen med en høyde 10 cm over nivå til bunnen av brubjelke. Det legges et rør (43m, Ø 50 mm) gjennom flomvollen med tilbakeslagsventil for å slippe ut bakvann. Området innenfor vil fortsatt være utsatt for oversvømmelser pga. grunnvannstigning, men flomvollen vil redusere oversvømmelsene, hindre erosjon og avsetning av masser.

- Flomvollen forlenges bort til fylkesveien og tilpasses terrenget.
- Flomvollen trekkes bort fra elva, og på innsiden av
- Masser fra elva brukes til å bygge flomvollen med en bredde på 4 m.
- Stor stein fra elva brukes til erosjonssikring, og legges med helning 1:3
- Erosjonssikringen forankres med en fotgrøft 0.5 m under terrenget.
- Vegetasjonsrik masse legges til side.
- Flomvollen tilpasses eksisterende flomvoll.
- Høyden på eksisterende flomvoll tilpasses til 10 cm over bunnen av bærebjelke
- Eksisterende flomvoll repareres.
- Vegetasjonsrike masser legges på for raskere vegetasjonsetablering

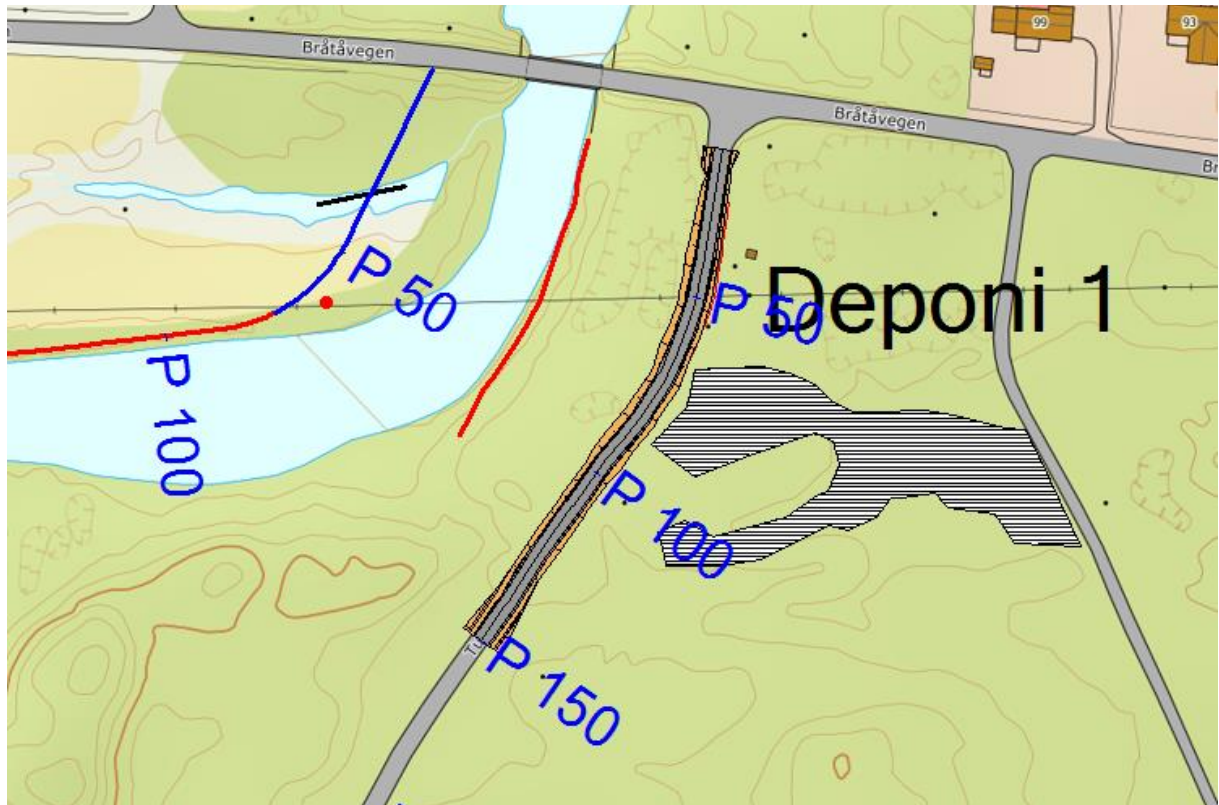
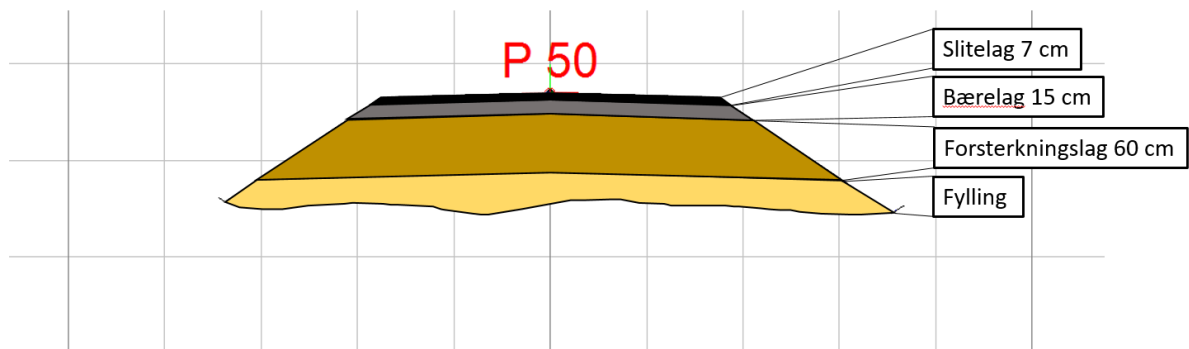
## Tiltak 4.7 Veien heves

Under flommen ble veien oversvømt og store vannmengder strømmer over veien. Vannmassene strømmet videre østover og gjorde skade på bebyggelse (se registreringskartet i kapitel 1.2. side 5). Mye av vannet gikk også over i Nordre Kvitingje og skapte store problemer der.

- Veien heves opp til høyde 10 cm over bunnen av brubjelke.
- Veien heves med en lengde på ca. 150, til hvor høyde på eksisterende vei er tilsvarende.
- Masser fra elva brukes som fylling og forsterkningslaget for å heve veien
- Bredden på veien blir 4 m, med 0.5 m skulder på begge sider.
- Bredden på fyllingen til veien skal ikke økes mot øst og trafostasjonen.
- Gravemaskiner som jobber under kabel ved pel. 50 må vise ekstra hensyn.
- Plan for bygging av veien må koordineres med berørte grunneiere.
